## PROGRAM PRAC KONSERWATORSKICH

### WYSTROJU WNĘTRZA

### KOŚCIOŁA PW. ŚWIĘTEJ TRÓJCY W KŁÓTNIE

Kłótno 30.09.2023

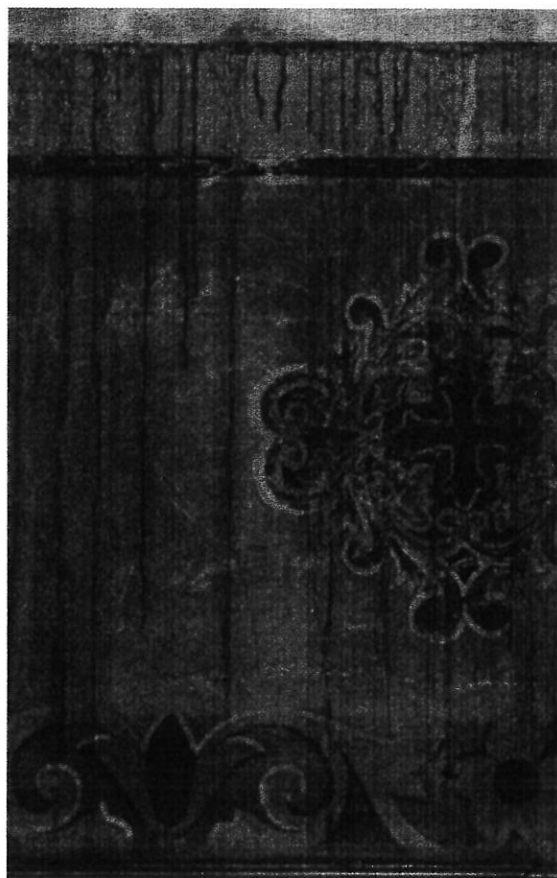
Polichromie ścienne w kościele pw. Świętej Trójcy w Klótnie - widoczne zacieki wody spływającej z parapetów okien.

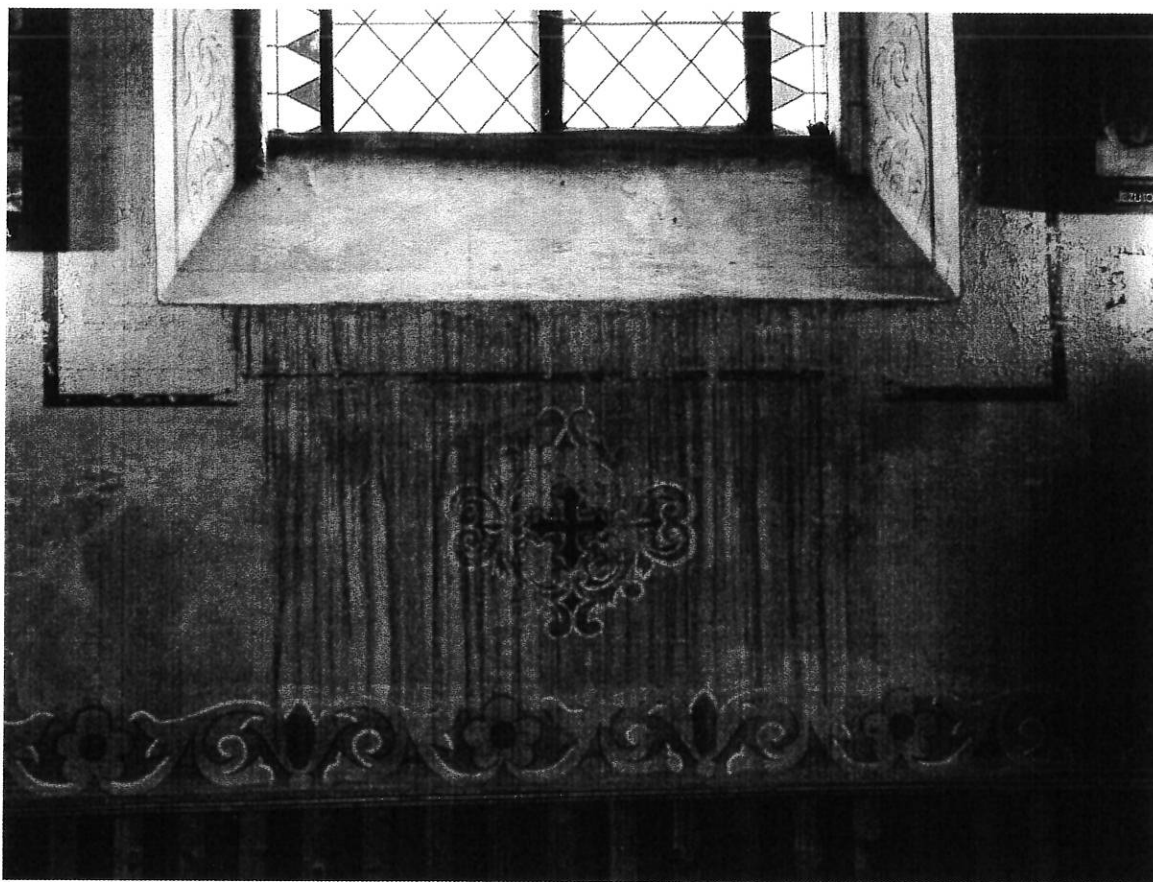
Polichromie ściennie w kościele pw. Świętej Trójcy w Kłótnie, stan zachowania warstwy malarskiej pod parapetem okiennym, nawa kościoła.

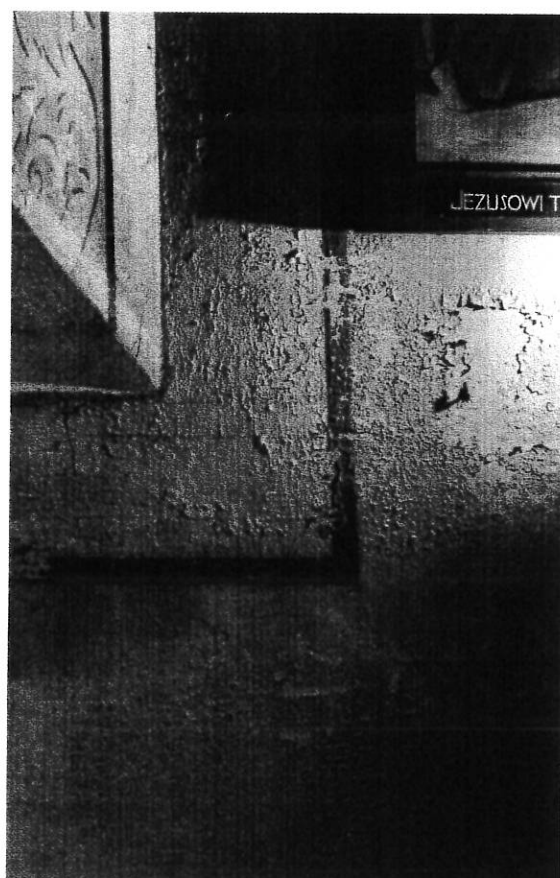
Polichromie w kościele pw. Świętej Trójcy w Kłótnie, widoczny stan zachowania warstwy malarskiej, całkowicie spudrowanej.

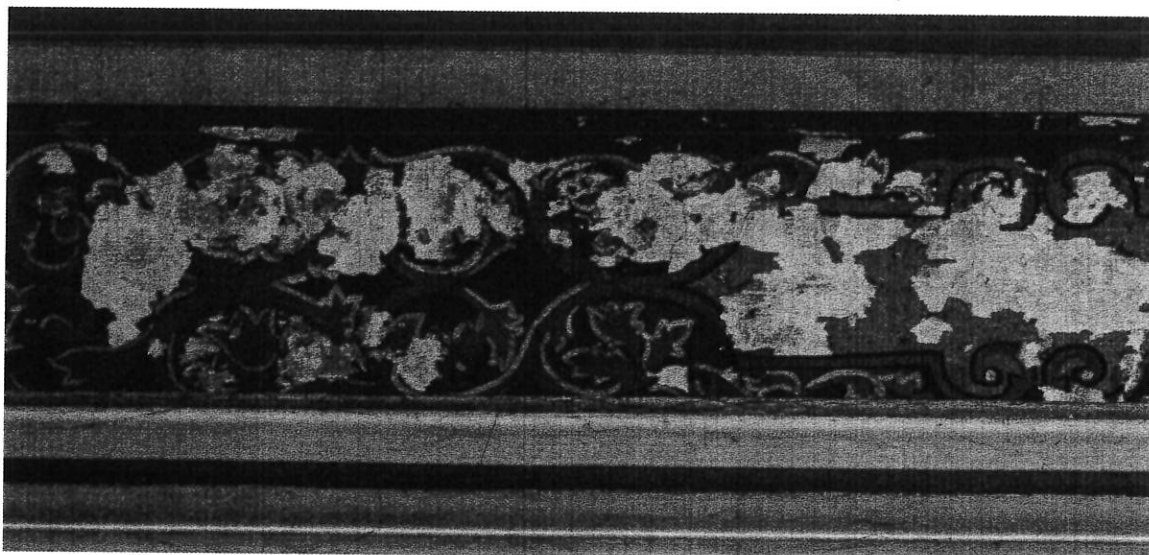
Polichromie ścienne w kościele pw. Świętej Trójcy w Klótnie, ubytki warstwy malarskiej na fasce stropu.

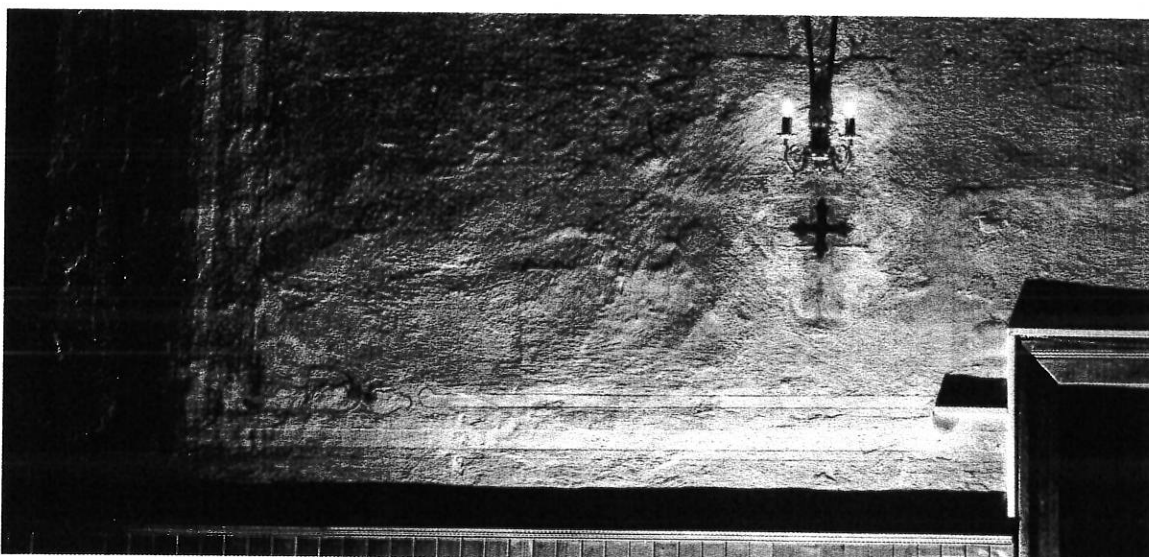
Polichromie ścienne w kościele pw. Świętej Trójcy w Klótnie, zdjęcie w świetle bocznym, widoczne liczne naprawy tynków.

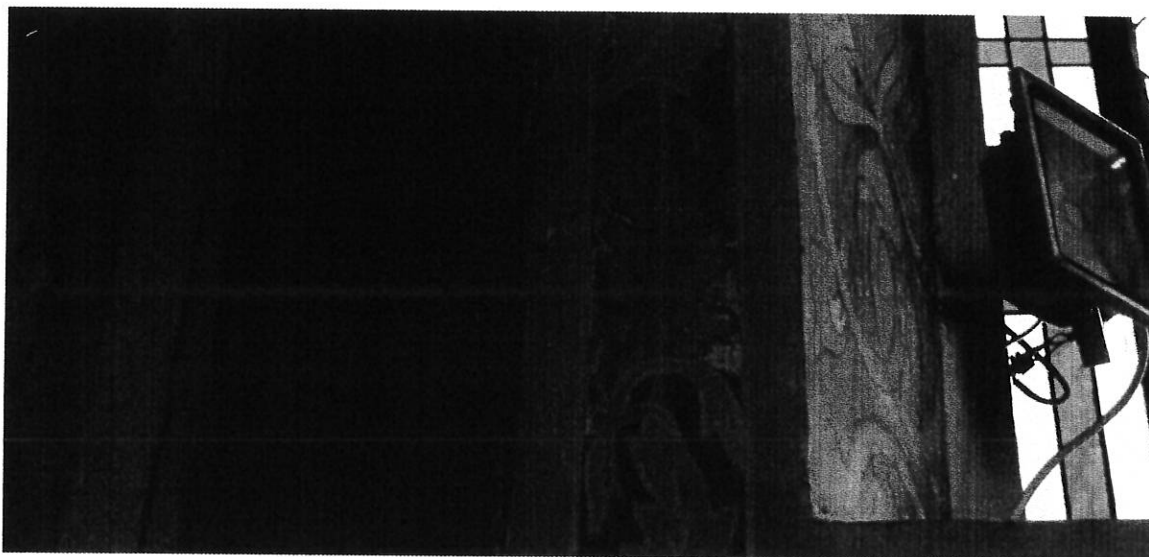
Polichromie ścienne w kościele pw. Świętej Trójcy w Klótnie, widoczne przetarcia i przemalowania warstwy malarskiej.

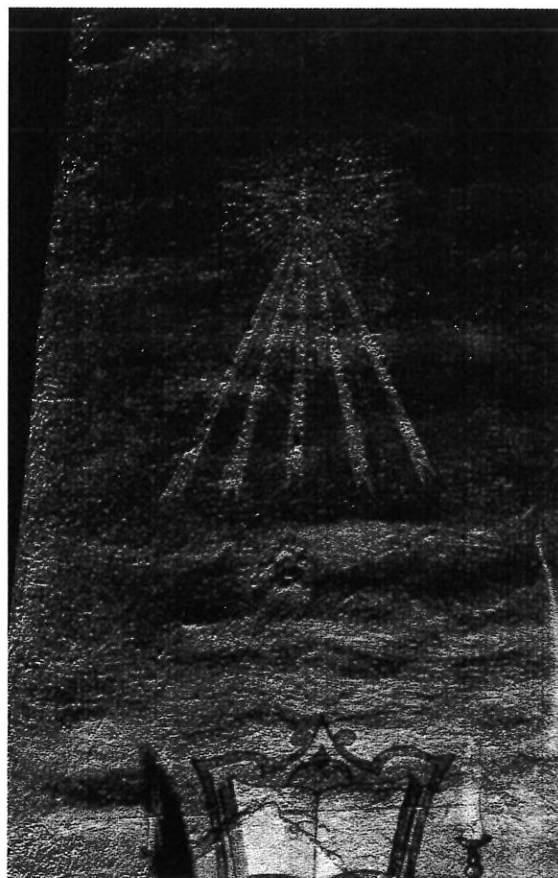
Polichromie ścienne w kościele pw. Świętej Trójcy w Klótnie, dekoracja malarska silnie przemalowana.

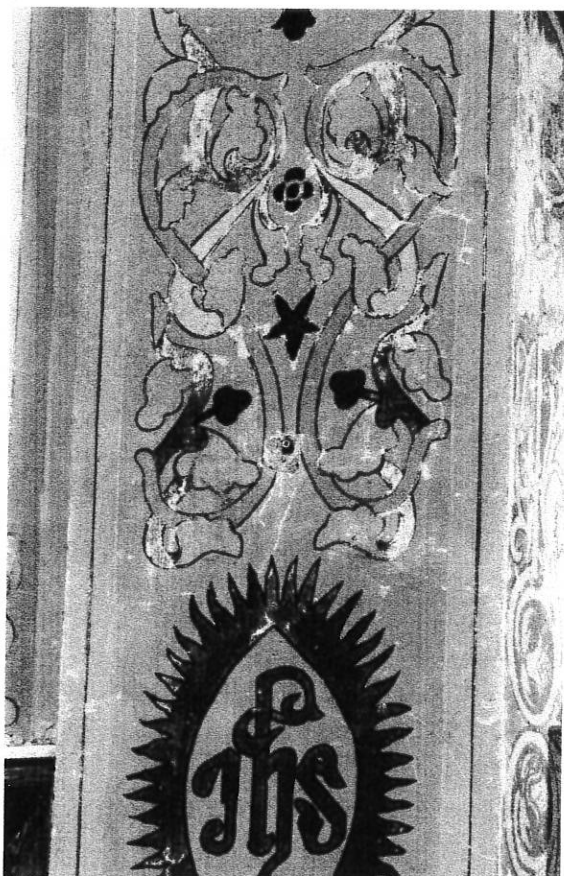
Polichromie ścienne na łuku tęczowym w kościele pw. Świętej Trójcy w Klótnie, widoczne spudrowania i przemalowania.

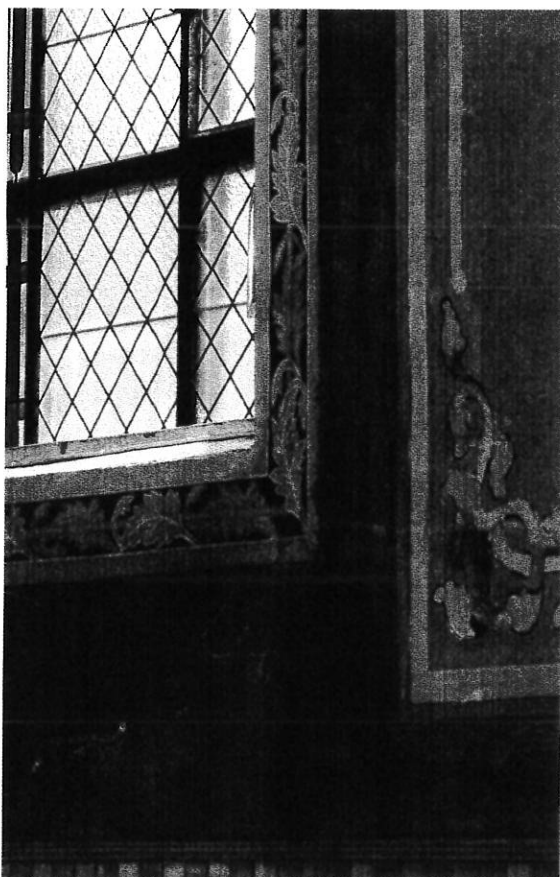
Polichromie ścienne w prezbiterium w kościele pw. Świętej Trójcy w Kłótnie, widoczne zacieki i spękania zaprawy.

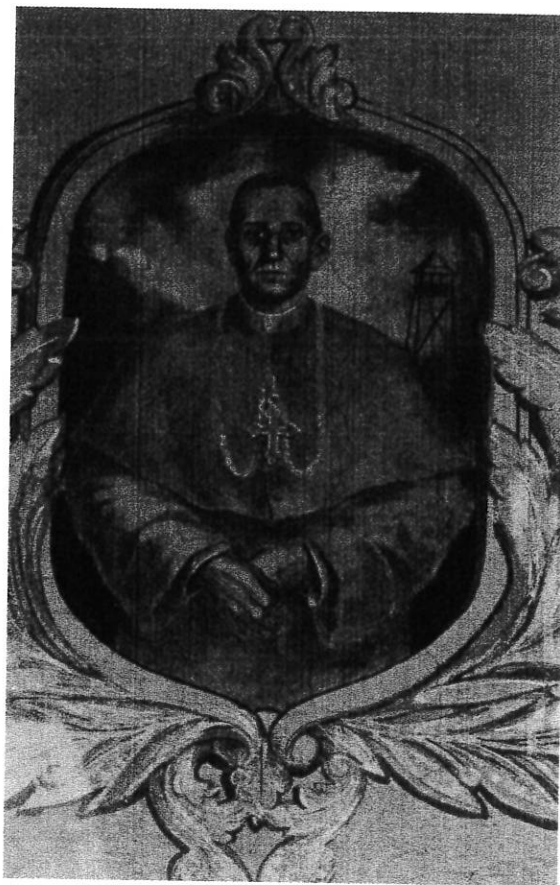
Polichromie ściennie w kościele pw. Świętej Trójcy w Kłótnie, przedstawienie świętego, rama całkowicie spudrowana.

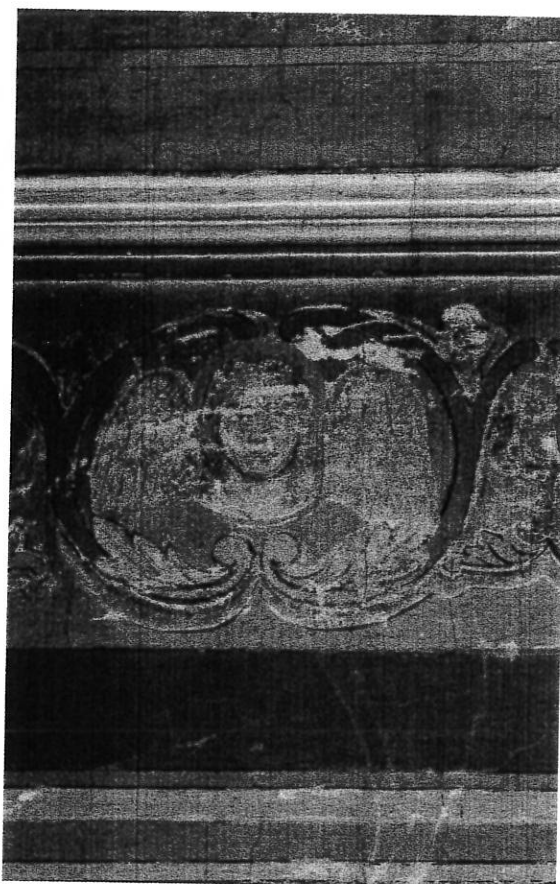
Polichromie ściennie w kościele pw. Świętej Trójcy w Kłótnie, widoczne spudrowane przedstawienie aniołka.

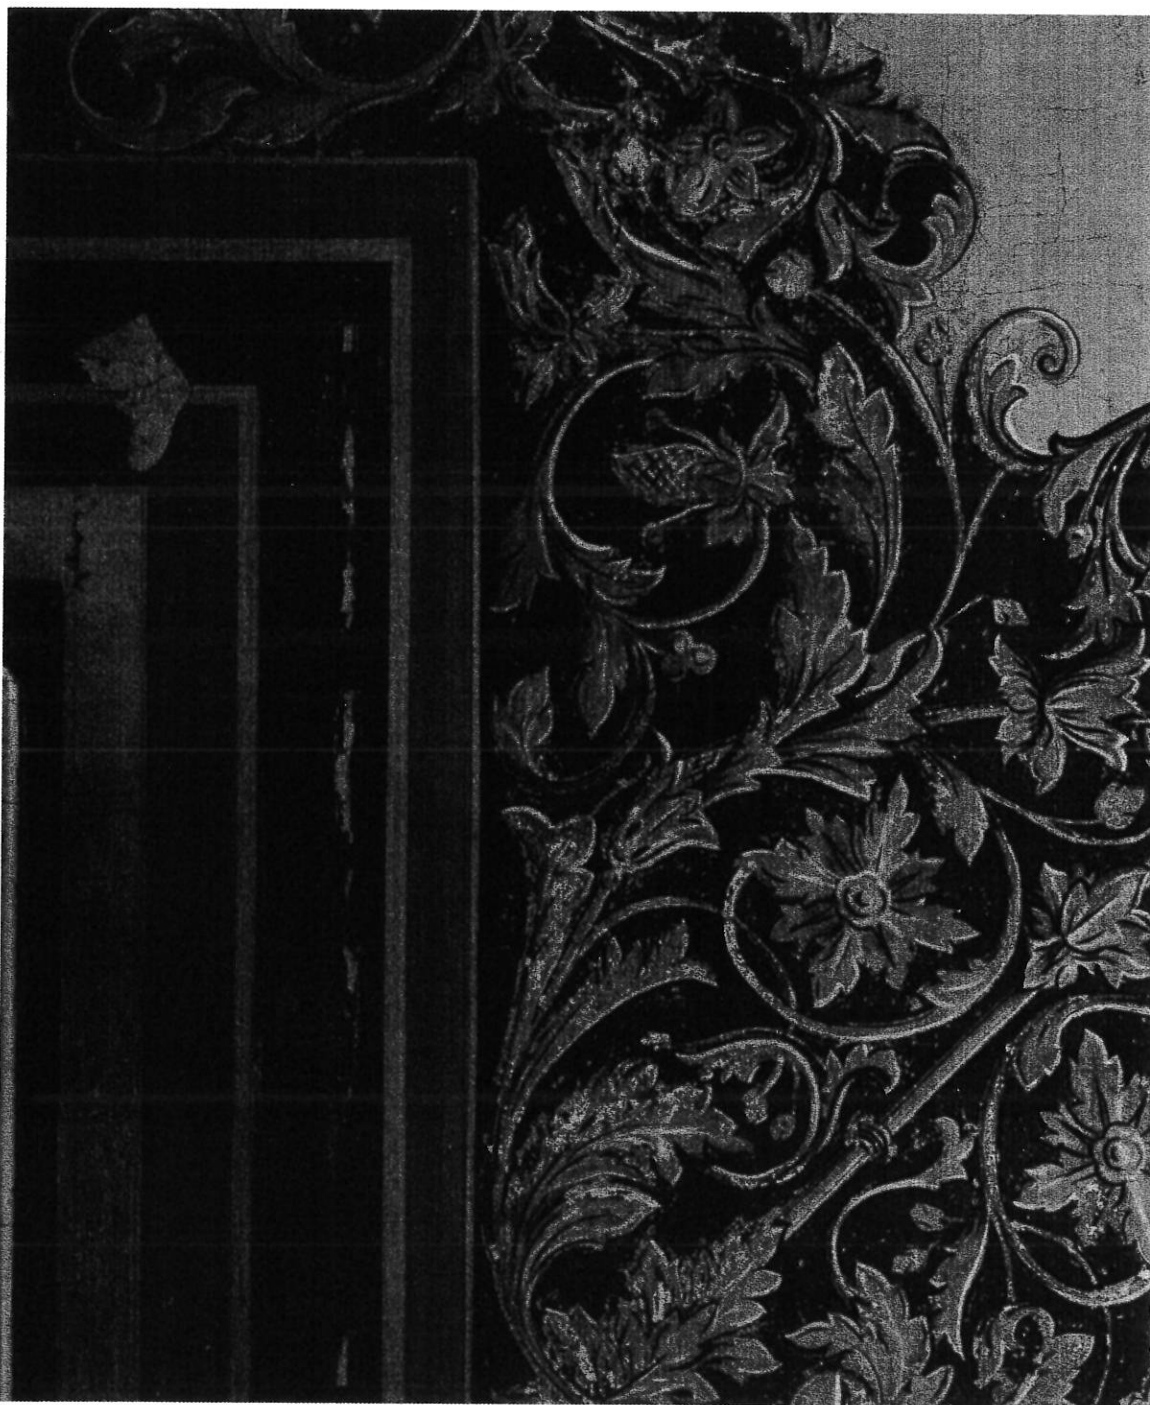
Partia nie przemaalowanych ornamentów roślinnych zachowana jest w bardzo złym stanie. Na całej powierzchni bardzo mocno się łuszczy i odpada. Warstwa przemaalowania znajdująca się na centralnej scenie posiada o wiele bardziej skonsolidowaną warstwę malarską. Cała powierzchnia stropu pokryta jest gęstą siatką spękań warstwy wyprawy, powielających zapewne siatkę naprężeń wynikających z konstrukcji stropu. Warstwa malarska w wielu miejscach jest wykruszona.

*Polichromie ścienne w kościele pw. Świętej Trójcy w Klótnie, widoczna luszcząca się farba na suficie w nawie.*

4. Podklejenie i konsolidacja odspajających się oryginalnych warstw malarskich (Primal AC 33).
5. Podklejenie łuszczącej się warstwy malarskiej w partii ornamentu roślinnego na sklepieniu (kazeina wapienna)

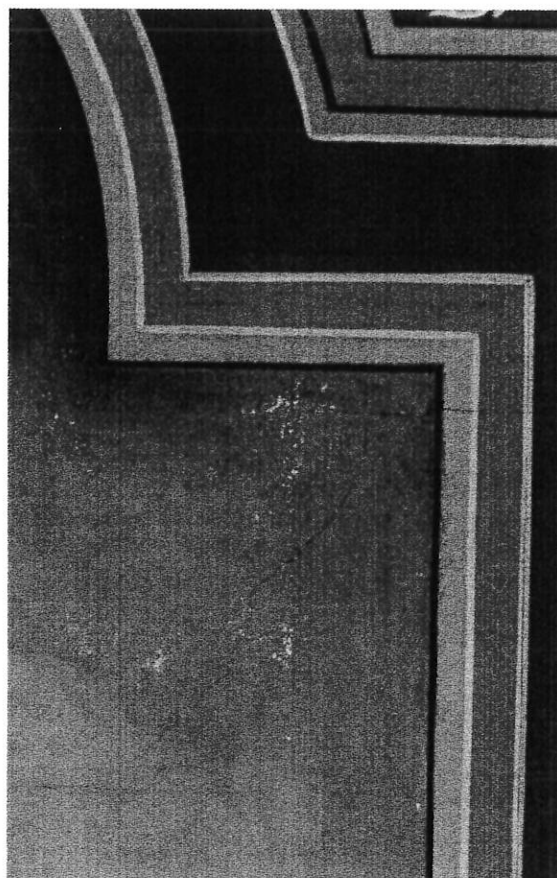
Polichromie ścienne sklepienia nawy w kościele pw. Świętej Trójcy w Klótnie, widoczne źle zachowana warstwa tła.

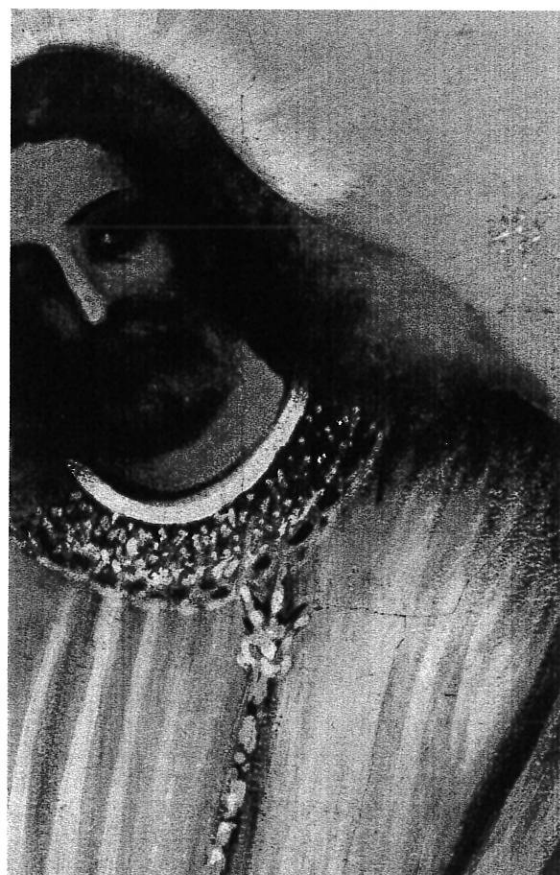
Polichromie ścienne w kościele pw. Świętej Trójcy w Klótnie, silnie przemalowana twarz Chrystusa i złuszczenia tła.

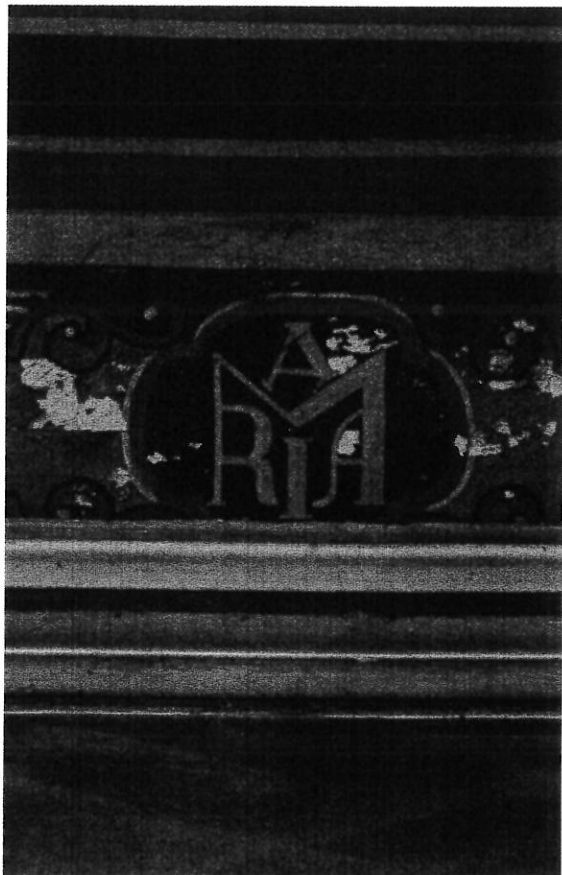
Polichromie ścienne w kościele pw. Świętej Trójcy w Kłótnie, nawa, faseta z emblematem Maryjnym, złuszczenia farby.

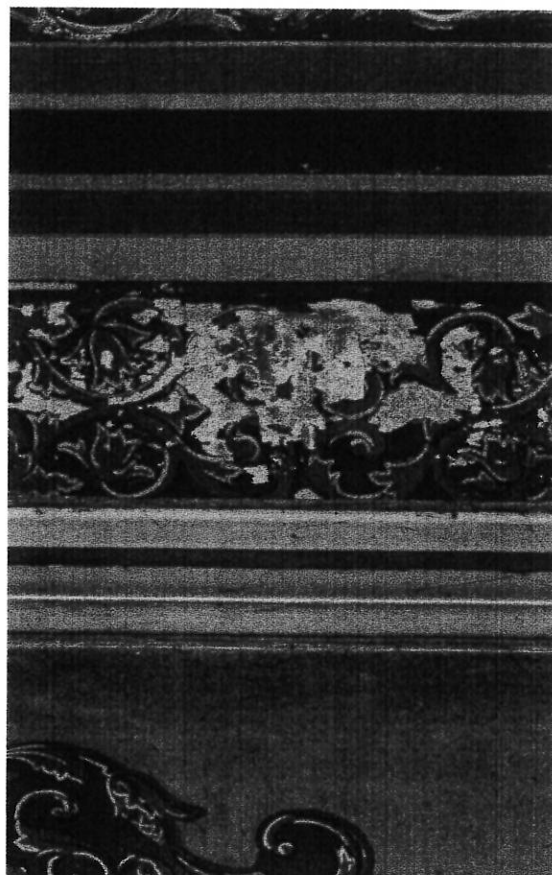
Polichromie ścienne w kościele pw. Świętej Trójcy w Kłótnie, ubytki warstwy malarskiej na fasecie w nawie.

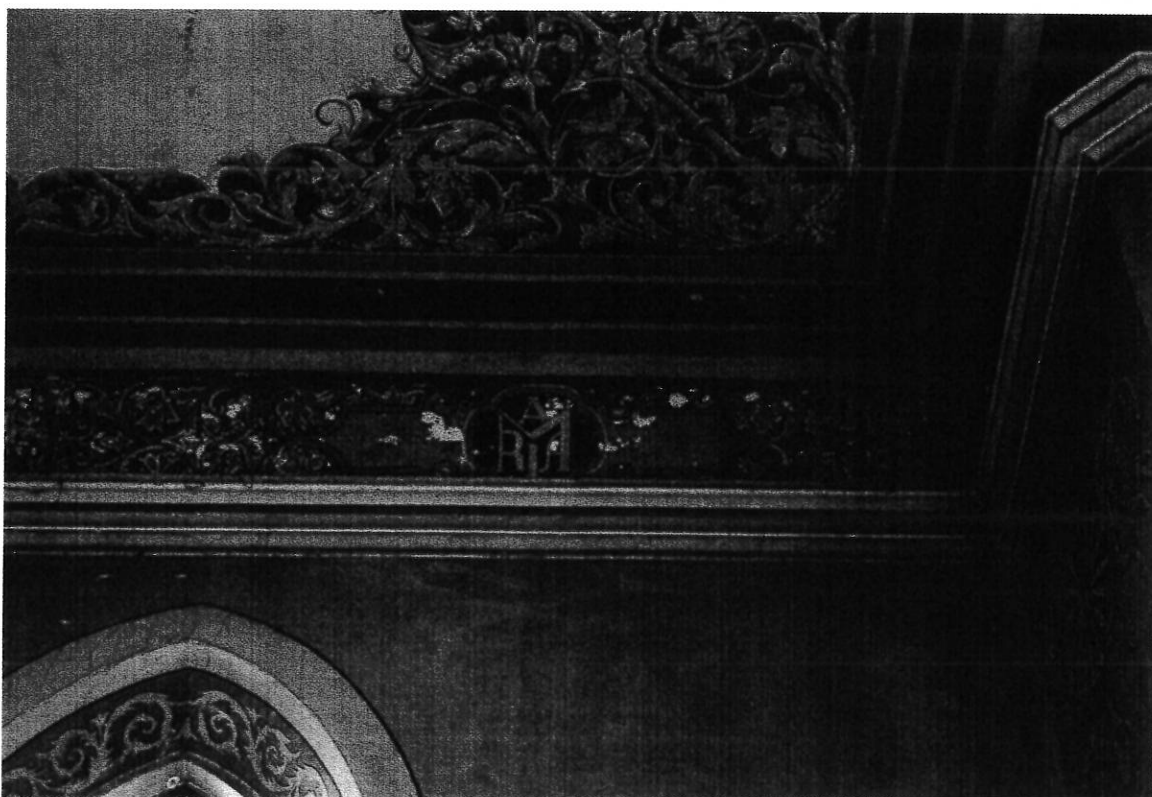
Polichromie ścienne w kościele pw. Świętej Trójcy w Kłótnie, nawa, widoczne ubytki warstwy malarskiej na sklepieniu.

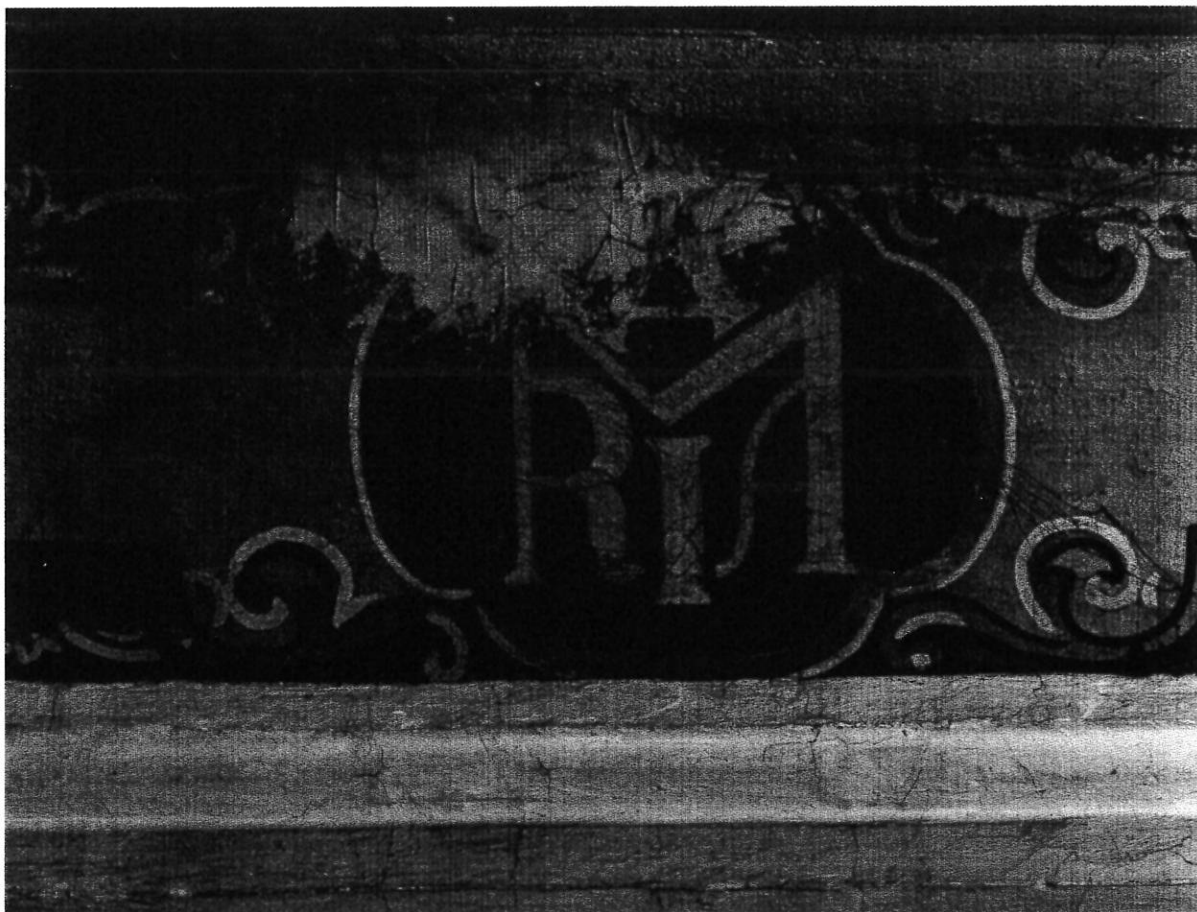
Polichromie ścienne w kościele pw. Świętej Trójcy w Kłótnie, widoczne ubytki warstwy malarskiej na fasacie sklepienia. Widoczne nieprofesjonalne naprawy wykonane gipsem.

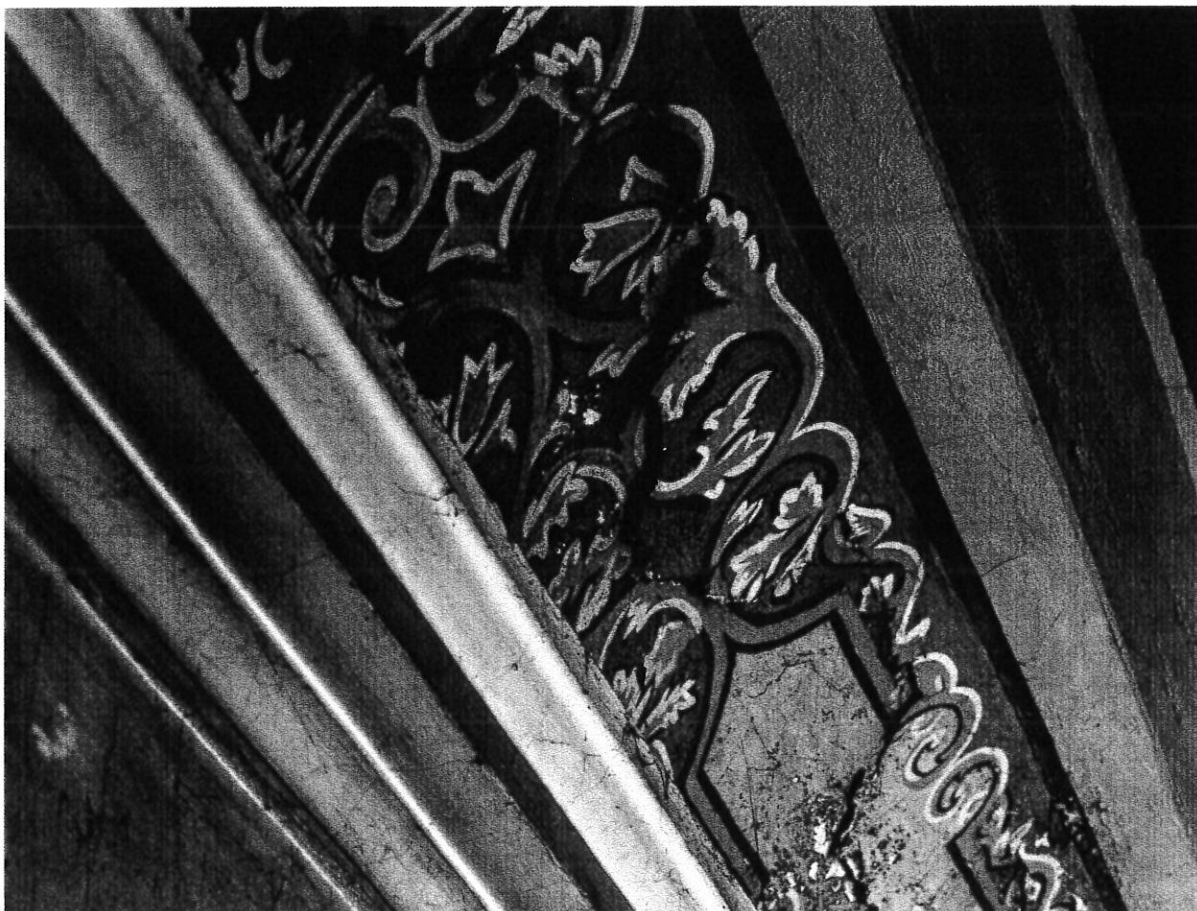
Polichromie ścienne w kościele pw. Świętej Trójcy w Kłótnie, widoczne pęknięcia z przemieszczeniem na fasacie sklepienia.

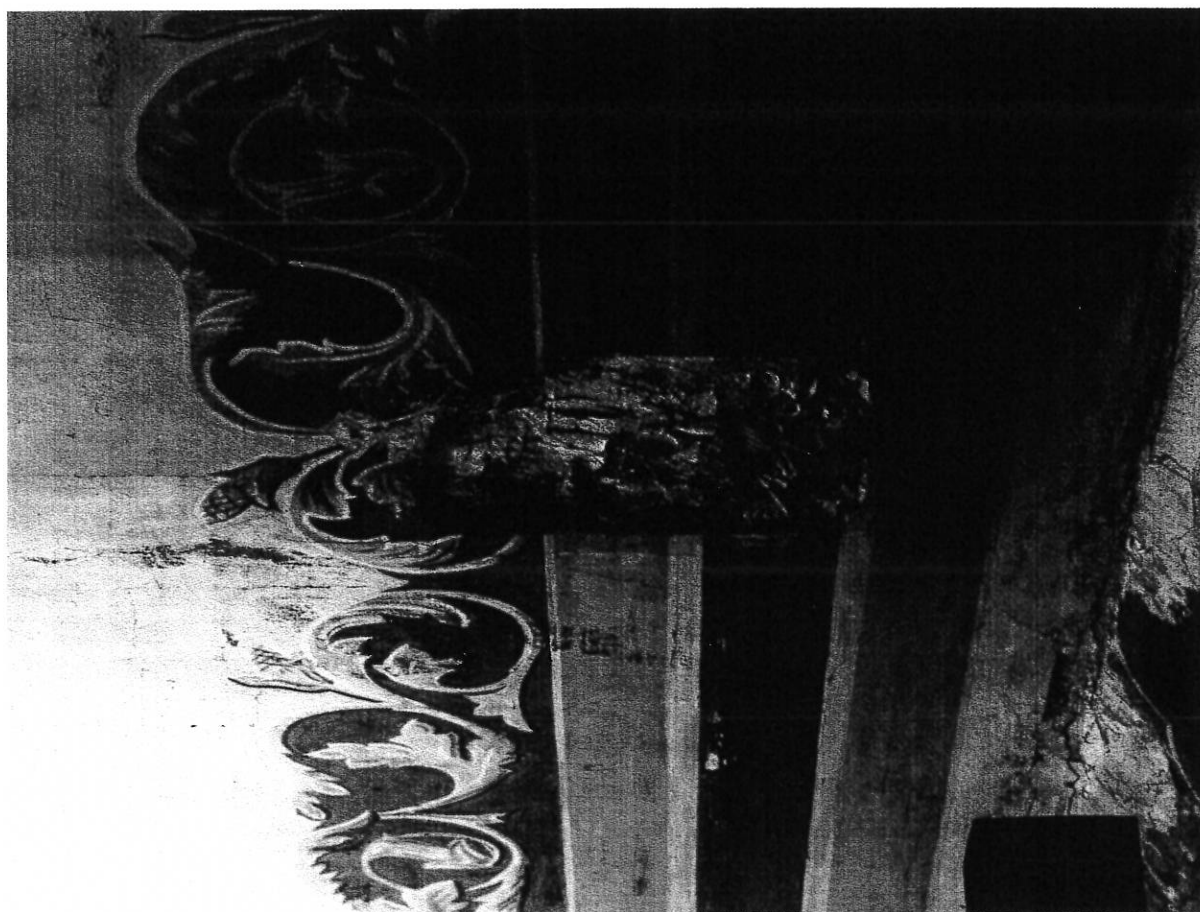
Polichromie ścienne w kościele pw. Świętej Trójcy w Kłótnie, widoczne spękania i ubytki tynku na suficie.

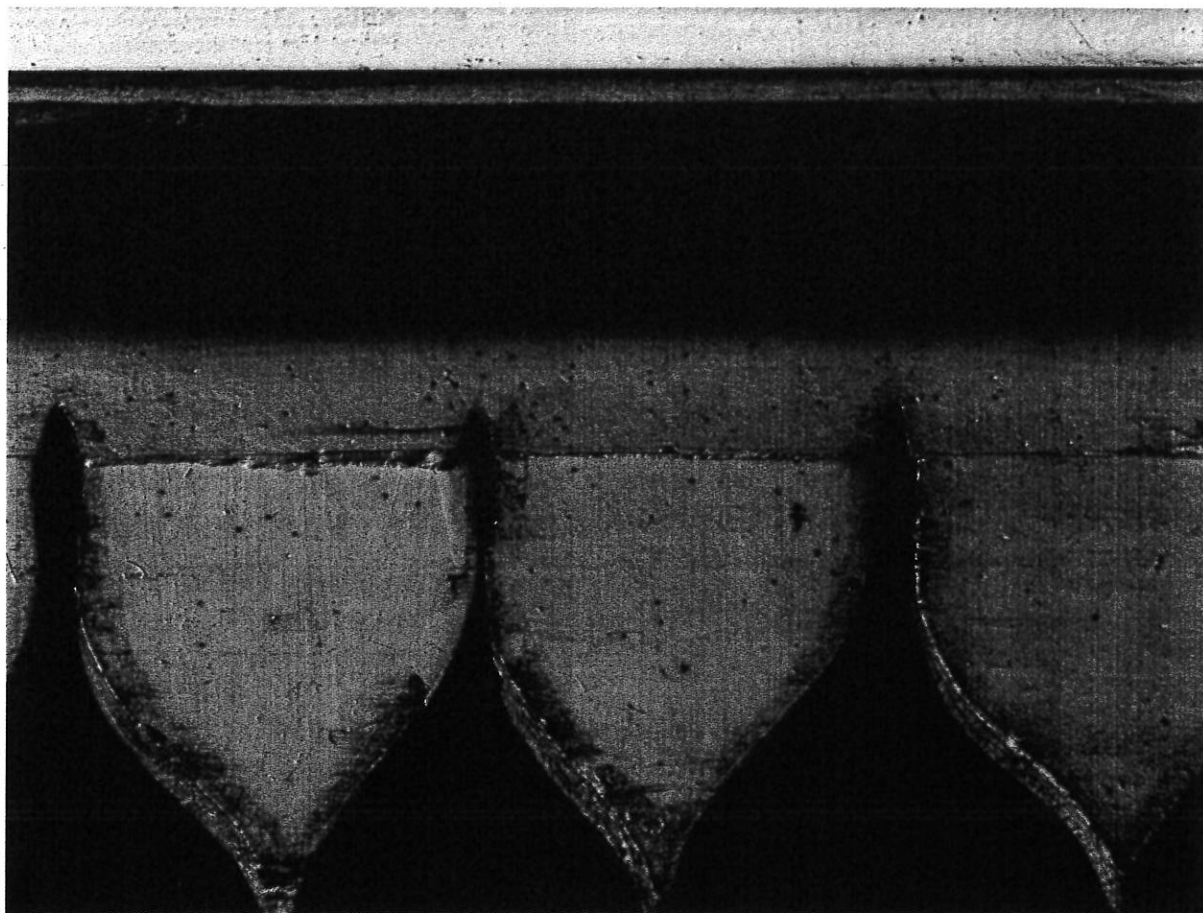
Empora organowa w kościele pw. Świętej Trójcy w Kłótnie, fragment, stan zachowania lambrekinu.

16. Wykonanie drewnianych rekonstrukcji brakujących elementów snycerki: lambrekinu, balustrady.
17. Przyklejenie drewna w miejscach ubytków gruntu klejem skórnym.

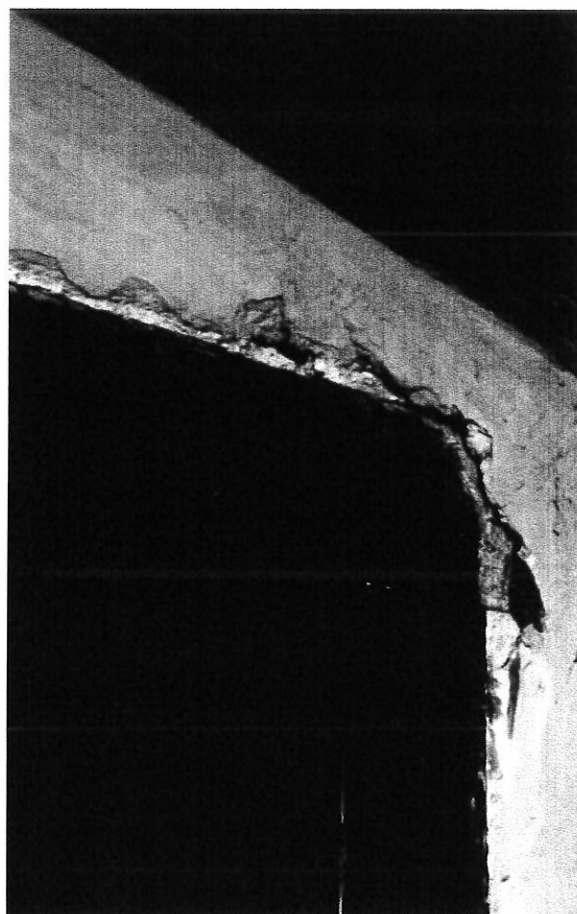
Zakrystia południowa w kościele pw. Świętej Trójcy w Kłótnie, obecny stan zachowania, ubytki tynku przy drzwiach.
