## PROGRAM PRAC KONSERWATORSKICH

### WYSTROJU WNĘTRZA

### KOŚCIOŁA PW. ŚWIĘTEJ TRÓJCY W KŁÓTNIE

Kłótno 30.09.2023

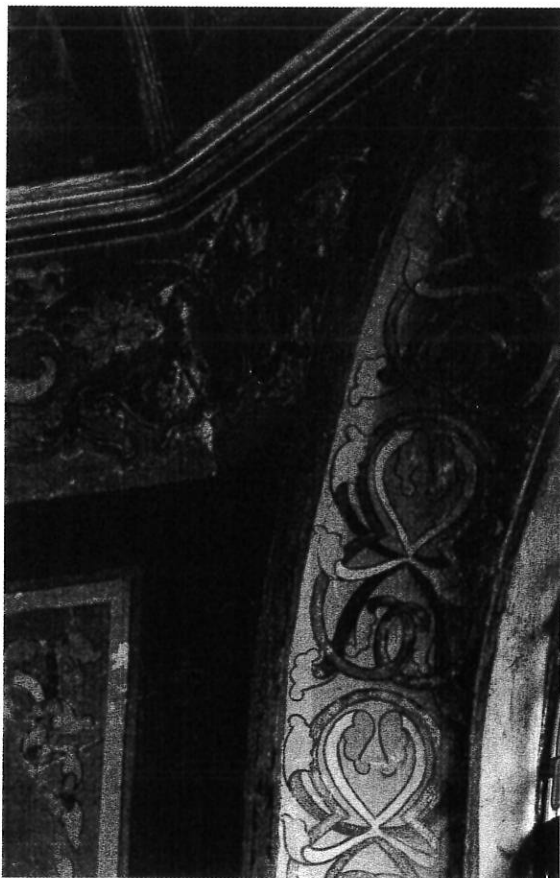
Polichromie ścienne w kościele pw. Świętej Trójcy w Kłótnie, widoczny stan zachowania.

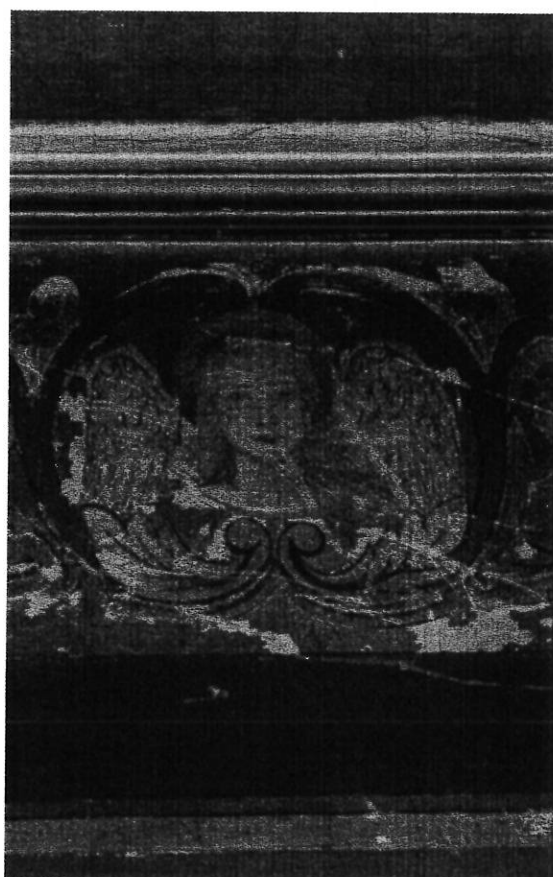
Polichromie ścienne w kościele pw. Świętej Trójcy w Kłótnie, widoczne spudrowane przedstawienie aniołka.

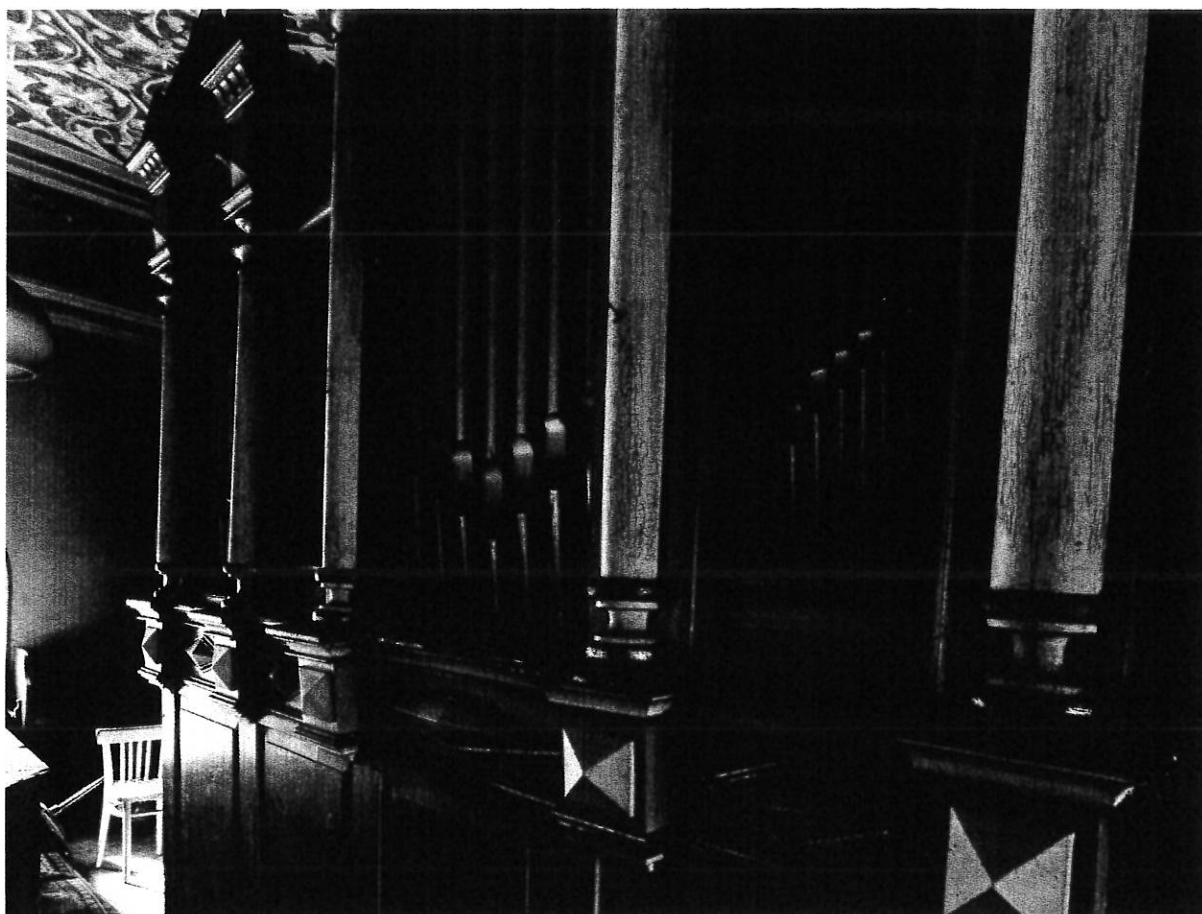
Szafa organowa z drewna iglastego, prostopadłościenna, z pięcioosiowym prospektem. Płaskie płaszczyzny piszczalkowe umieszczone w trzech ostrołukowych arkadach i dwóch prostokątnych ramach. Styl architektury prospektu eklektyczny, z pseudogotyckimi łukami, ostrymi szczytami z kwiatonami i sterczynami oraz z nowożytnymi płycinami, przyzmatycznymi kaboszonami, półkolumnami i odcinkami gzymsu konsolkowego. Powierzchnia prospektu dekorowana czerwono-brązowym mazerunkiem na ugowym tle i złoceniami na profilach, obecnie przemalowana beżową i szarą farbą olejną i brązą. Ruchome płyciny na bokach szafy i obudowa stołu gry nieoryginalne. Drewno szafy i prospektu bardzo zniszczone przez owady, o czym świadczą liczne otwory wylotowe (w większości zalane olejną farbą). Przemalowanie olejne trudno usuwalne, o bardzo dobrej przyczepności do pierwotnej warstwy malarskiej, całkowicie zasłaniające oryginalną polichromię. Bryła szafy zdeformowana wskutek przechylenia do przodu.

Prospekt organowy w kościele pw. Świętej Trójcy w Kłótnie, obecny stan zachowania.

7. Uzupełnienie ubytków drewnianego podłoża polichromii kitami na bazie żywic sztucznych.
8. Uzupełnienie ubytków złocień i warstwy malarskiej oraz rekonstrukcja całkowicie zniszczonych fragmentów opracowania, a także rekonstrukcja polichromii na odtworzonym kontuarze i 8 płycinach bocznych.

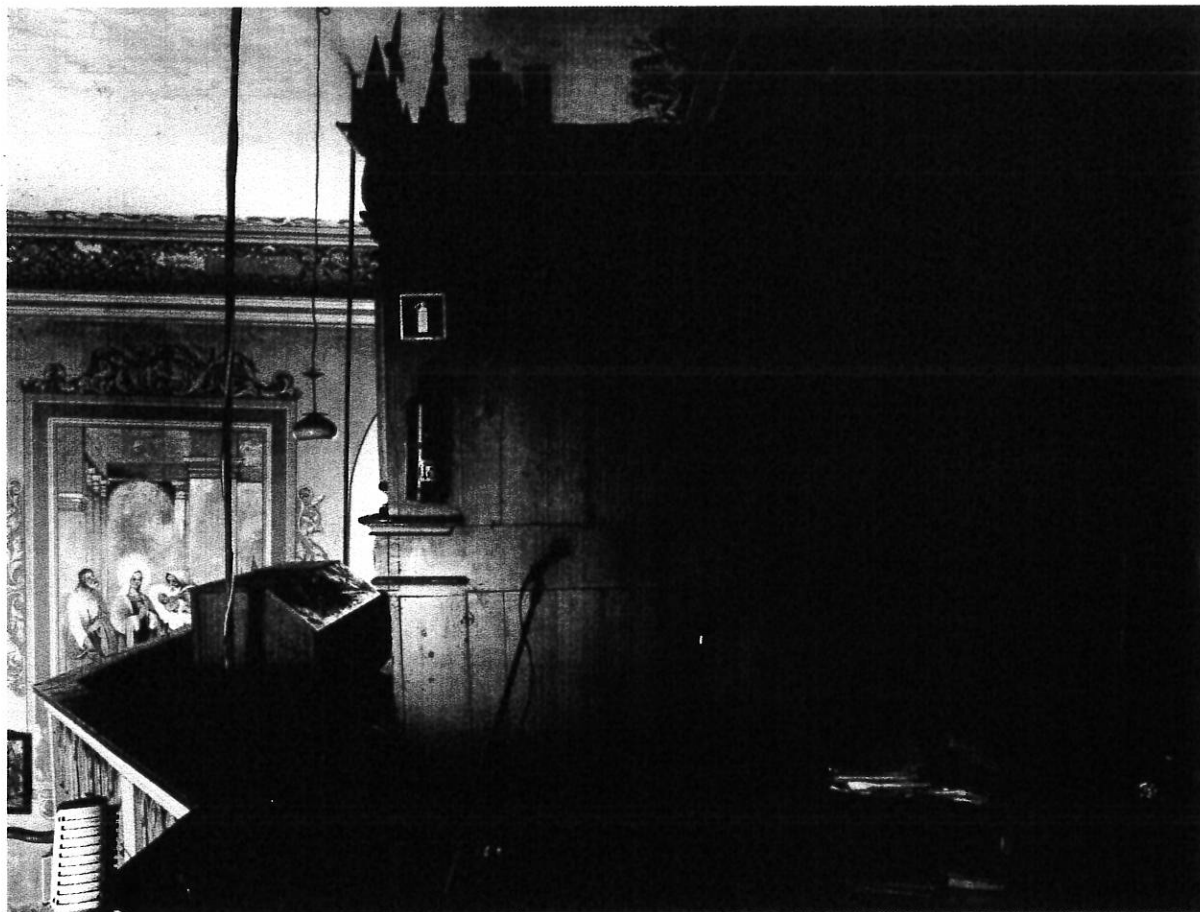
Prospekt organowy w kościele pw. Świętej Trójcy w Kłótnie, obecny stan zachowania, bok szafy organowej.

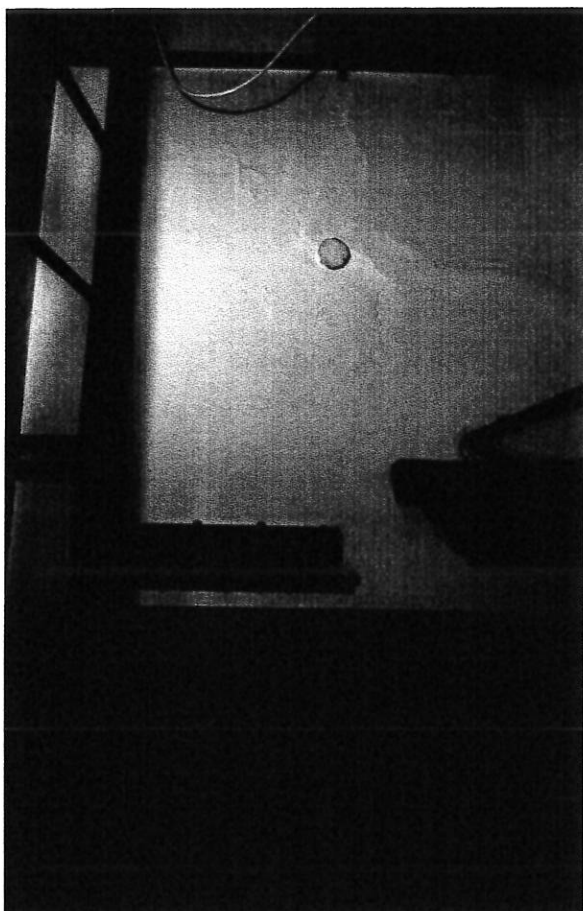
Zakrystia północna w kościele pw. Świętej Trójcy w Kłótnie, pomieszczenie zakrystii, obecny stan zachowania.

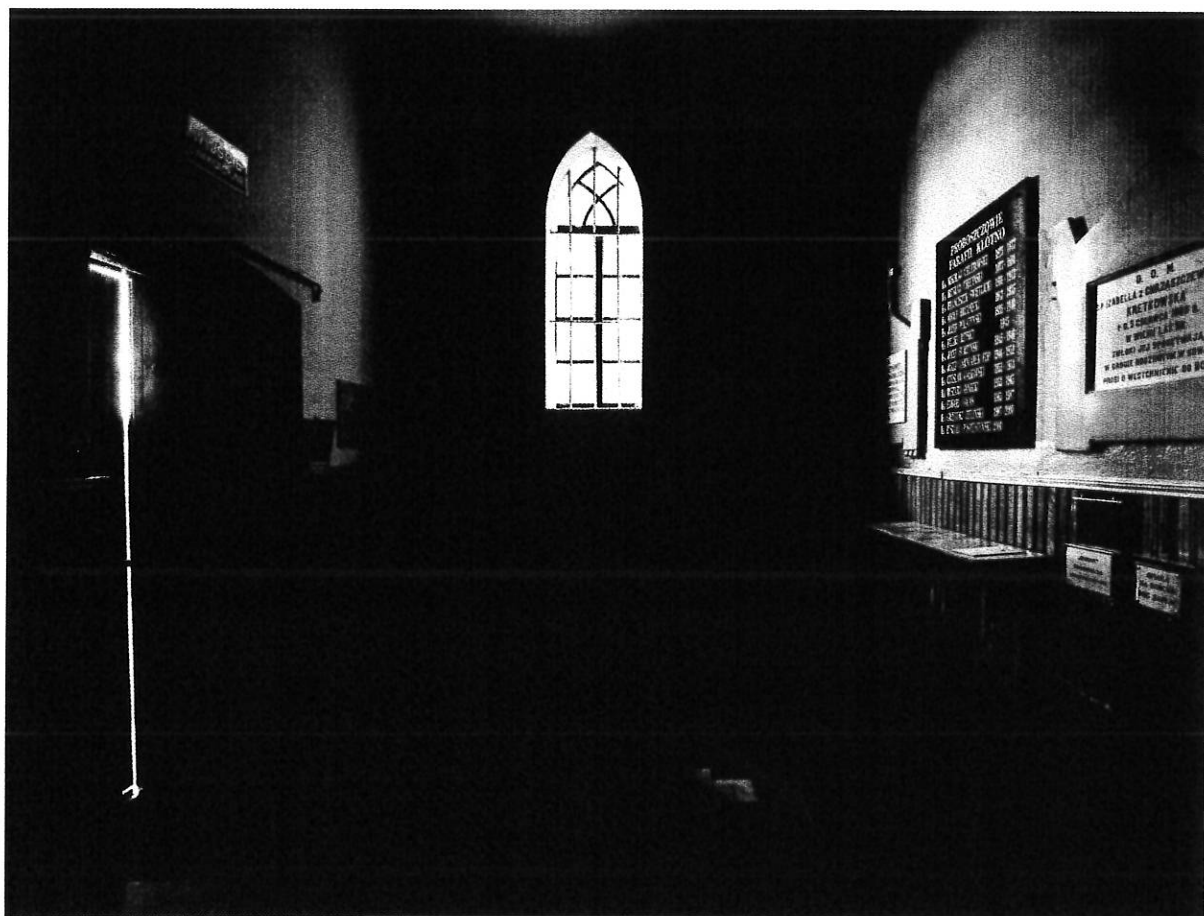
Kruchta południowa kościoła pw. Świętej Trójcy w Kłótnie, obecny stan zachowania.
