## PROGRAM PRAC KONSERWATORSKICH

### WYSTROJU WNĘTRZA

### KOŚCIOŁA PW. ŚWIĘTEJ TRÓJCY W KŁÓTNIE

Kłótno 30.09.2023

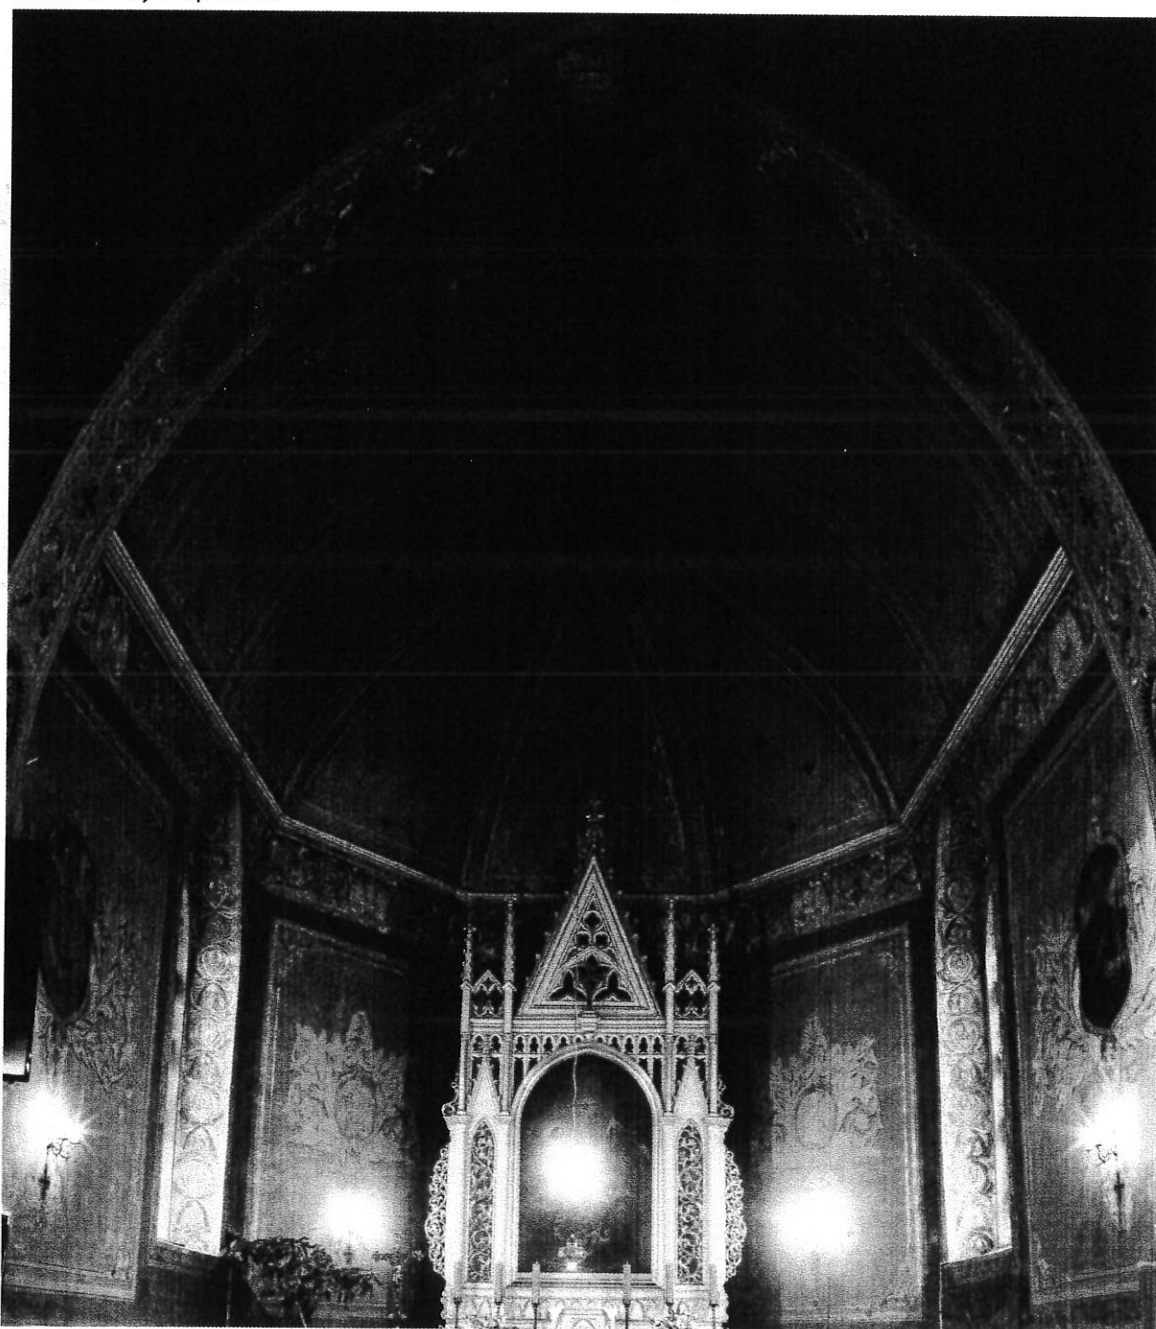
*Polichromie ścienne w prezbiterium kościoła pw. Świętej Trójcy w Klótnie.*

Powierzchnia polichromii mocno zabrudzona, miejscami lekko spękana i osłabiona adhezją tynku. Widoczne są zmienione kolorystycznie retusze, przemalowania oraz drobne uzupełnienia tynku. Sklepienie silnie popękane zarówno w warstwie malarskiej jak i w grubości wyprawy tynkarskiej. Złuszczenia całych fragmentów niebieskiej farby tła, szczególnie w okolicach złotych gwiazdek. W łuku tęczowym i glichach okiennych warstwa malarskie silnie się łuszczy i odpada. Bordiura biegnąca pod sklepieniem również bardzo zniszczona. Uskrzydłone główki anielskie bardzo mocno przecierane. Podobnie źle zachowane roślinne ramy wokół malowanych tond na ścianach kościoła.

1. Wykonanie dokumentacji fotograficznej i opisowej.
2. Pobranie próbek do szczegółowych badań technologicznych.
3. Odślonięcie oryginalnych warstw polichromii. Oczyszczenie powierzchni malowidła (mechanicznie: skalpelami, gumkami, sztyftami z włókien szklanych, gąbkami Wishab oraz tamponami nasączonymi wodą.)
4. Konsolidacja polichromii (np. roztwór Paraloidu B72 acetonie zróżnicowanym stężeniu)
5. Podklejenie i konsolidacja oryginalnego tynku (Primal AC 33, Ledan TB1).
6. Założenie kitów i łat wapienno-piaskowych (np. wapno lasowane, piasek kwarcowy, Ledan TB1)
7. Wykonanie retuszy scalających (Primal AC33, pigmenty Kremmer)
8. Zabezpieczenie powierzchni polichromii (np. 3% roztworem Paraloidu B72 toluenie)
9. Wykonanie dokumentacji konserwatorskiej

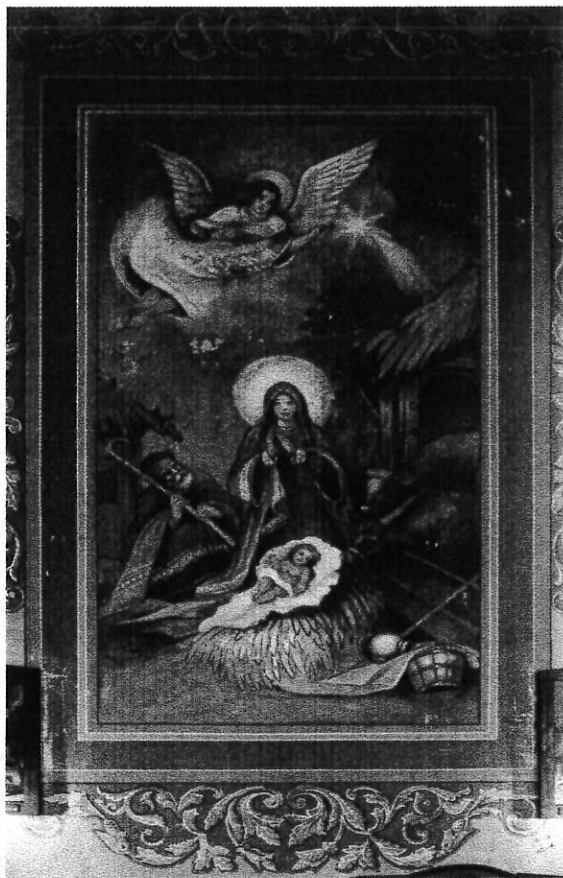
Polichromie ściennie w kościele pw. Świętej Trójcy w Klótnie, scena Bożego Narodzenia, obecny stan malowidła.

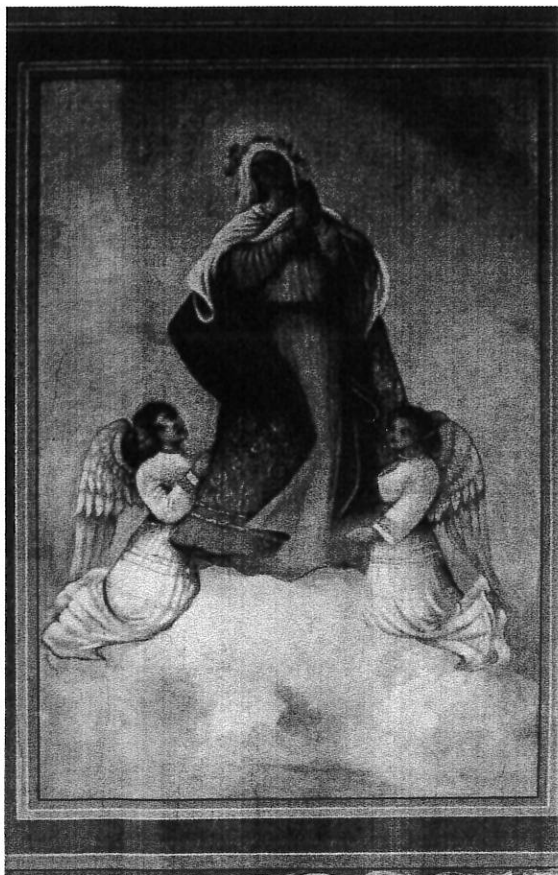
Polichromie ścienne w kościele pw. Świętej Trójcy w Kłótnie, scena Wniebowzięcia NMP, obecny stan malowidła.

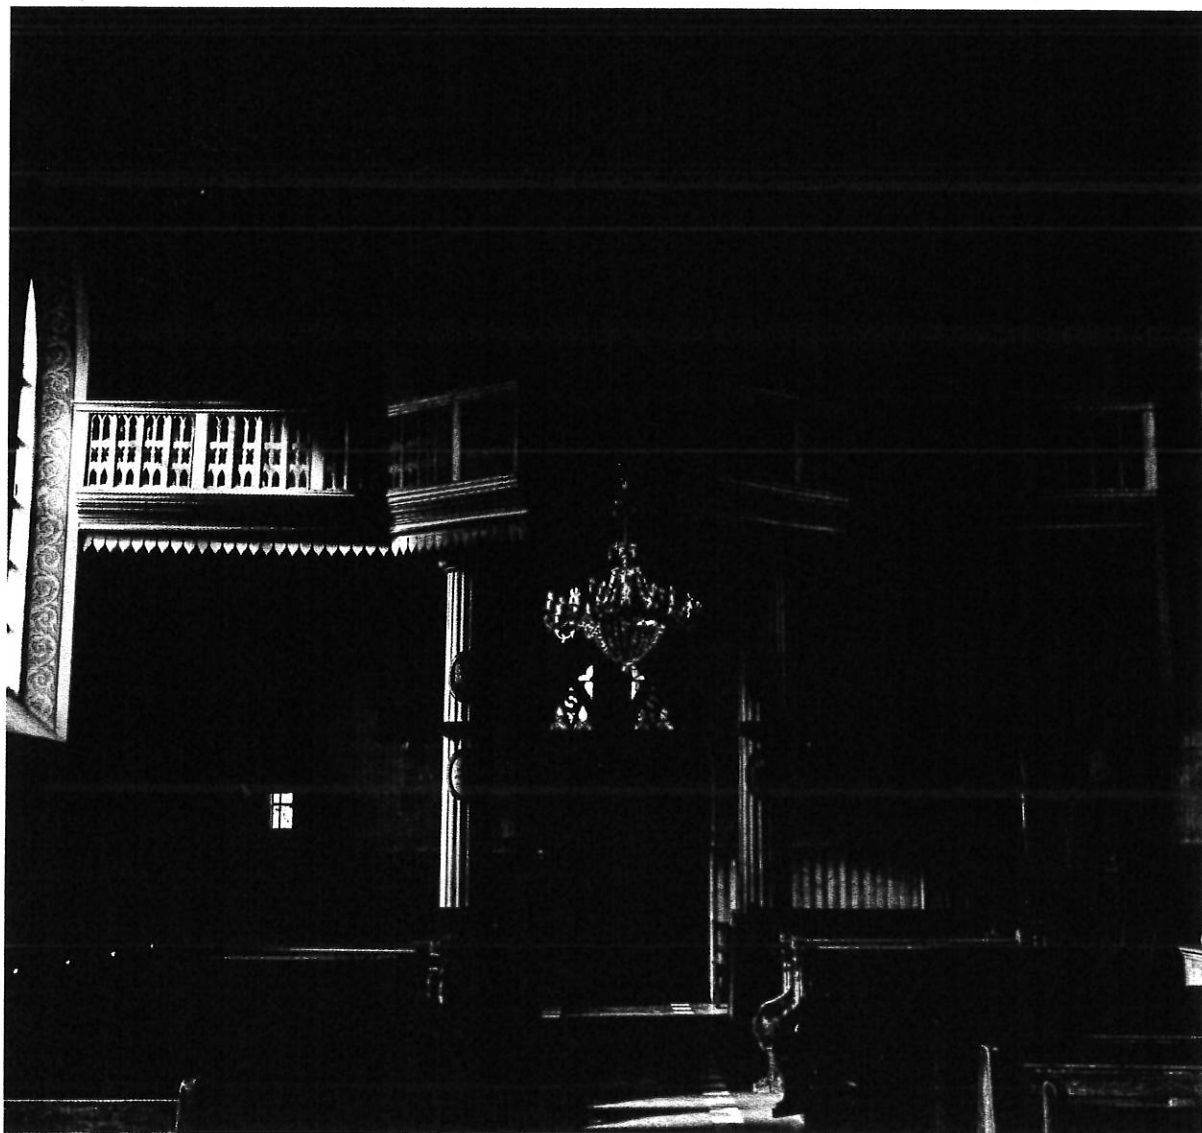
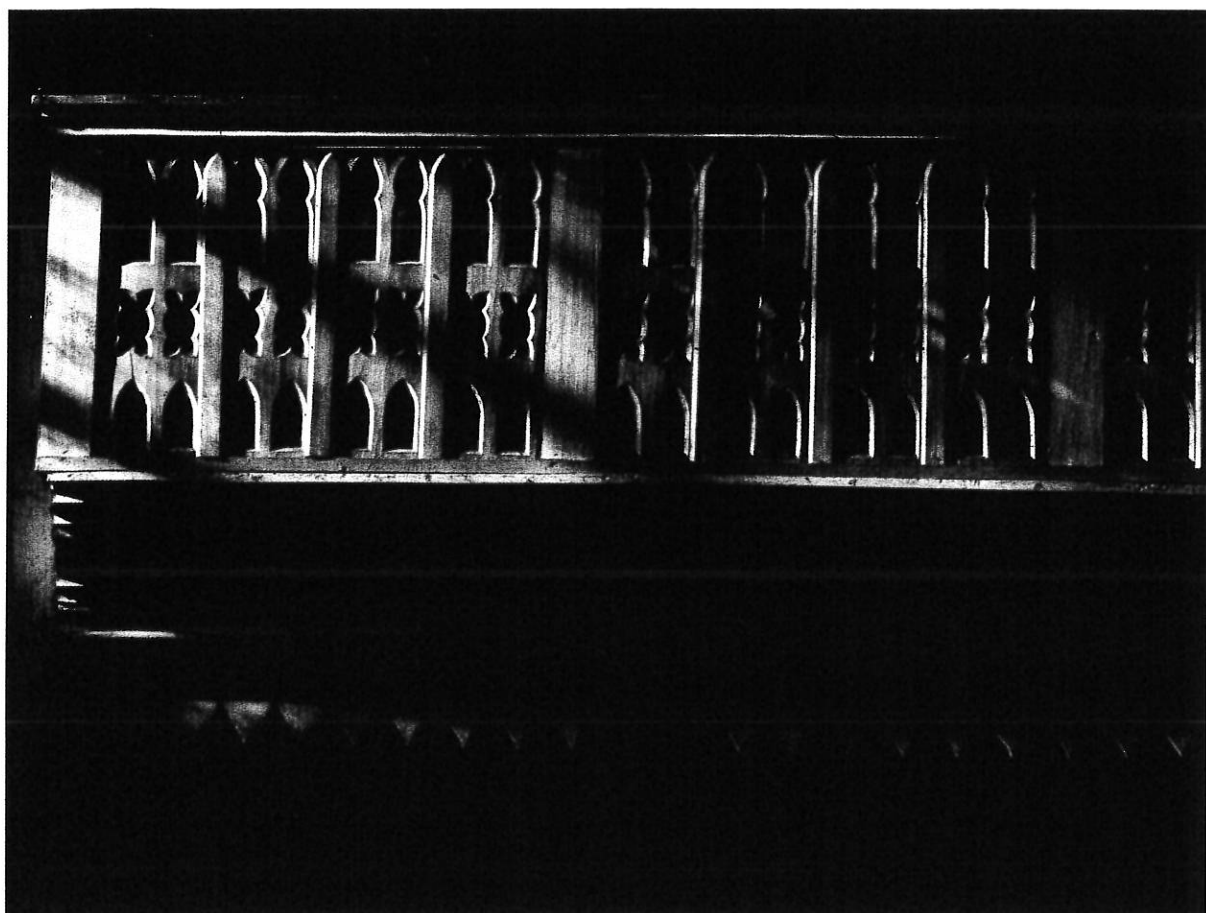
Empora organowa zachowała się w bardzo złym stanie. W wyniku niekorzystnych warunków wilgotnościowo-temperaturowych i działania drewnojadów drewno uległo degradacji. Na skutek osłabienia wytrzymałości drewna powstały liczne ubytki warstwy spodniej. Wiele aplikacji odspoiło się od podłoża architektury i uległo odłamaniu. Grunty straciły adhezję do podłoża drewnianego i nie posiadają wystarczającej spoistości wewnętrznej.

Na całej powierzchni empora przemalowana farbą olejną, często bez uzupełnień ubytków gruntu i wcześniejszej warstwy malarskiej. Farba w wielu miejscach łuszczy się. Na wszystkich powierzchniach widać ubytki monochromii odsłaniające grunt lub wcześniejsze przemalowania. W wyjątkowo złym stanie są złocenia na herbach, również przemalowane farbą olejną. Podniebie empyry również przemalowane łuszczy się bardzo mocno.

*Empora organowa w kościele pw. Świętej Trójcy w Kłótnie.*

Należy usunąć wtórne nawarstwienia kitów i przemalowań, zachowując w jak największym stopniu oryginalne warstwy malarskie i złocenia. W miejscach ubytków rekonstrukcje złocień wykonywane muszą być zgodnie z oryginalną technologią.

16. Wykonanie drewnianych rekonstrukcji brakujących elementów snycerki: lambrekinu, balustrady.
17. Przyklejenie drewna w miejscach ubytków gruntu klejem skórnym.

18. Założenie i opracowanie gruntów klejowo-kredowych w miejscach ubytków.

19. Wykonanie retuszu monochromii.
20. Wykonanie konserwacji złocień na poler i na mat – pulment czerwony lefranc, złoto płatkowe 23<sup>3</sup>/<sub>4</sub> karata.
21. Montaż aplikacji.
22. Demontaż rusztowań.
23. Wykonanie kompleksowej dokumentacji powykonawczej opisowej i fotograficznej.

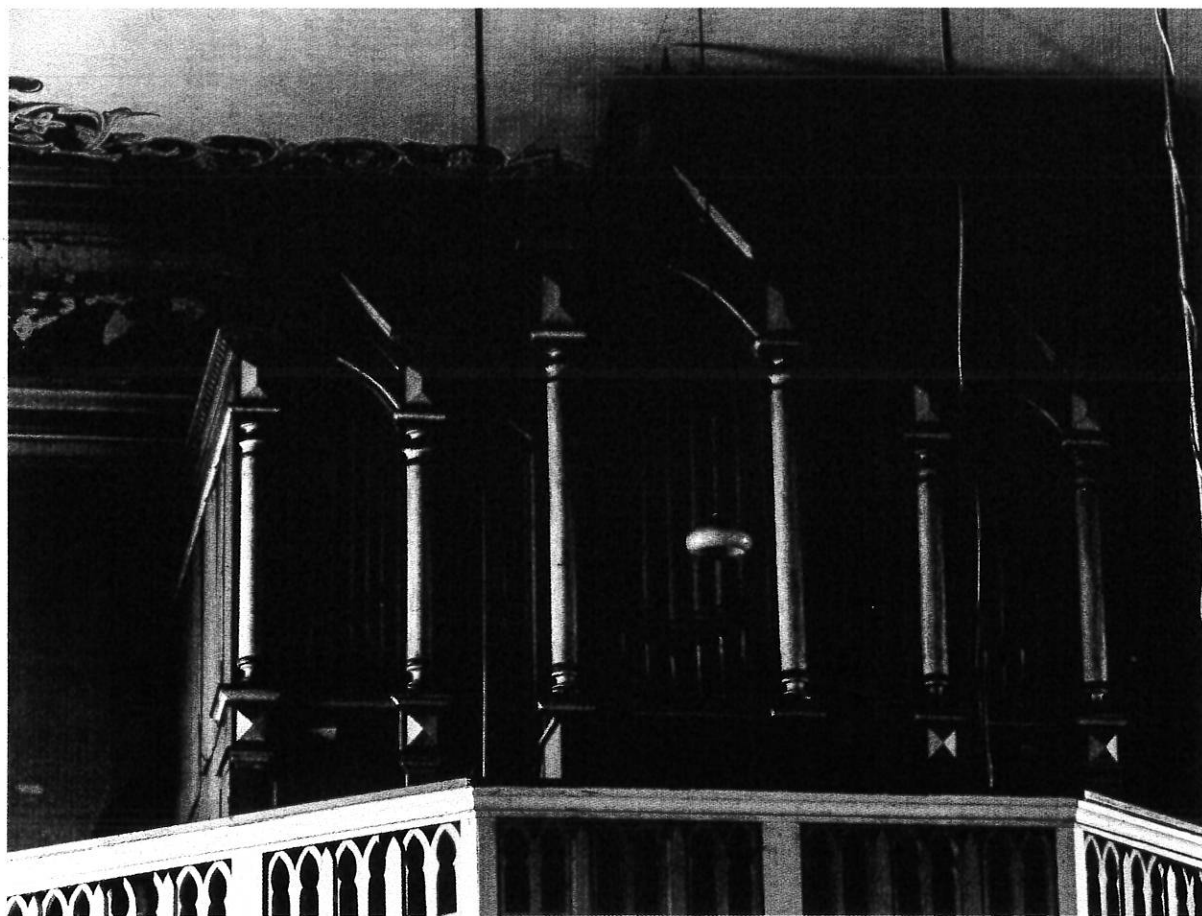
Szafa organowa z drewna iglastego, prostopadłościenna, z pięcioosiowym prospektem. Płaskie płaszczyzny piszczalkowe umieszczone w trzech ostrołukowych arkadach i dwóch prostokątnych ramach. Styl architektury prospektu eklektyczny, z pseudogotyckimi łukami, ostrymi szczytami z kwiatonami i sterczynami oraz z nowożytnymi płycinami, przyzmatycznymi kaboszonami, półkolumnami i odcinkami gzymsu konsolkowego. Powierzchnia prospektu dekorowana czerwono-brązowym mazerunkiem na ugowym tle i złoceniami na profilach, obecnie przemalowana beżową i szarą farbą olejną i brązą. Ruchome płyciny na bokach szafy i obudowa stołu gry nieoryginalne. Drewno szafy i prospektu bardzo zniszczone przez owady, o czym świadczą liczne otwory wylotowe (w większości zalane olejną farbą). Przemalowanie olejne trudno usuwalne, o bardzo dobrej przyczepności do pierwotnej warstwy malarskiej, całkowicie zasłaniające oryginalną polichromię. Bryła szafy zdeformowana wskutek przechylenia do przodu.

Prospekt organowy w kościele pw. Świętej Trójcy w Kłótnie, obecny stan zachowania.

7. Uzupełnienie ubytków drewnianego podłoża polichromii kitami na bazie żywic sztucznych.
8. Uzupełnienie ubytków złocień i warstwy malarskiej oraz rekonstrukcja całkowicie zniszczonych fragmentów opracowania, a także rekonstrukcja polichromii na odtworzonym kontuarze i 8 płycinach bocznych.

9. Założenie werniksu ochronnego na całą polichromię.
10. Montaż szafy organowej wraz ze stołem gry, zakitowanie i retusz szczelin.
11. Sporządzenie opisowej i fotograficznej dokumentacji końcowej.
